АКТ

осмотра объекта культурного наследия регионального значения (за исключением отдельных объектов культурного наследия, перечень которых устанавливается Правительством Российской Федерации), регионального и местного (муниципального) значения (далее – объект культурного наследия), составленный в целях признания объекта культурного наследия, не являющегося многоквартирным жилым домом, находящимся в неудовлетворительном состоянии

Комитетом по охране объектов культурного наследия Вологодской области 29 августа 2024 года проведен осмотр объекта культурного наследия регионального значения «Дом Морозовых», II пол. XIX-нач. XX вв., расположенного по адресу: Вологодская область, г. Грязовец, ул. Ленина, 38

Фотофиксация

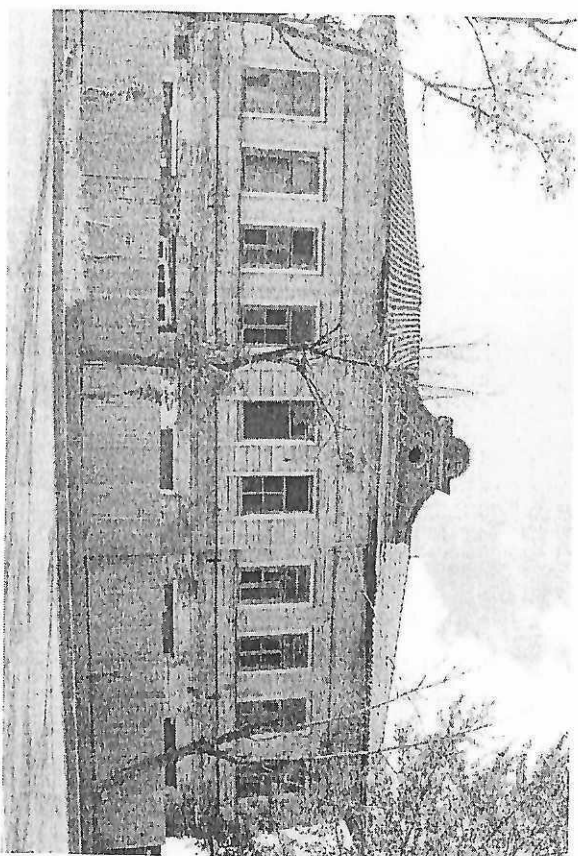
Фото 1. Восточный фасад.

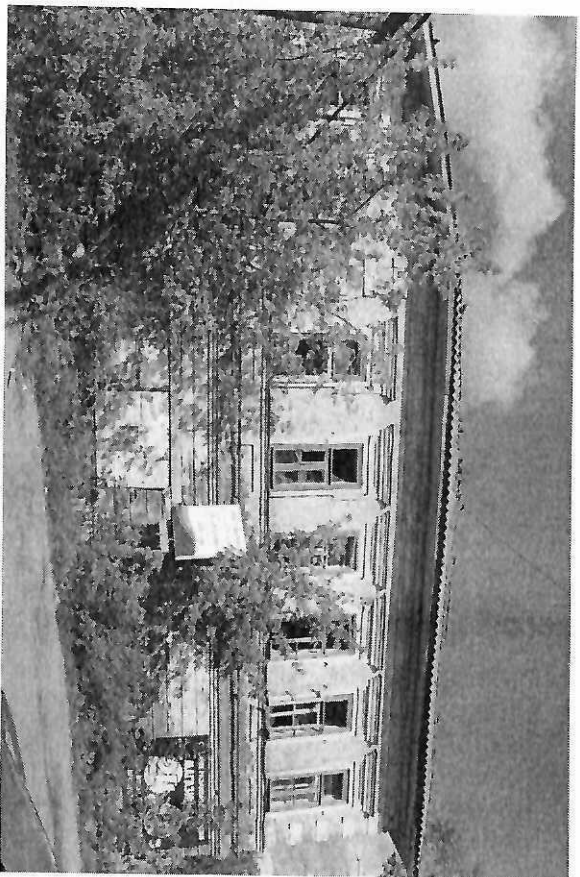
Фото 2. Южный фасад.

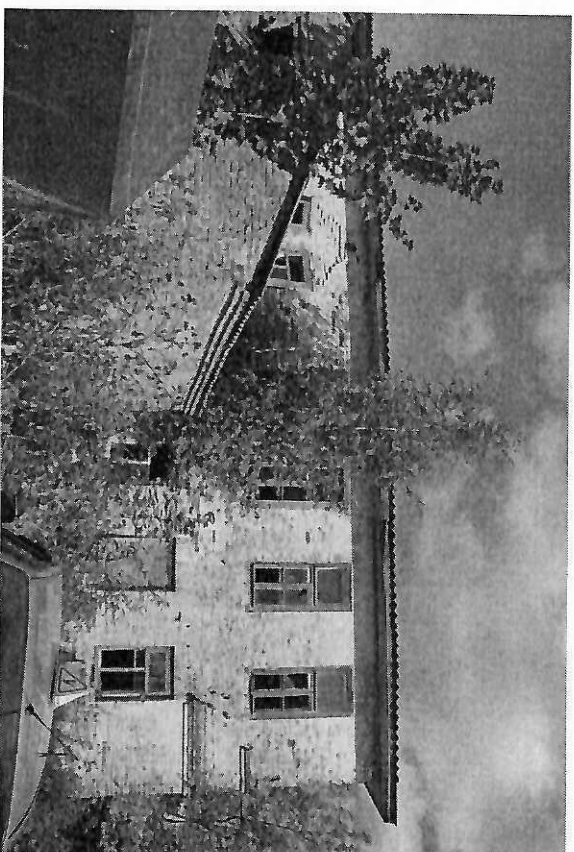
3. Состояние стен: наружные стены: кирпичные, на известковом растворе, шов обработан валиком. Стены здания выкрашены по кирпичу охрой, некоторые элементы декора выкрашены в белый цвет. Наблюдается шелушение красочного слоя, на значительной площади стен красочный слой утрачен, destruction кирпичной кладки, сколы, выпадение целых кирпичей, выветривание швов, трещины различной протяженности и ширины, а также сквозные диагональные и вертикальные трещины, следы намокания, следы биологических поражений. Со стороны северного фасада обнаружена поросль. Со стороны западного фасада пристроена одноэтажная пристройка из красного кирпича. Визуально отмечен крен стены со стороны западного фасада. На восточном фасаде повешены баннеры.

Фото 4. Фрагмент западного фасада.

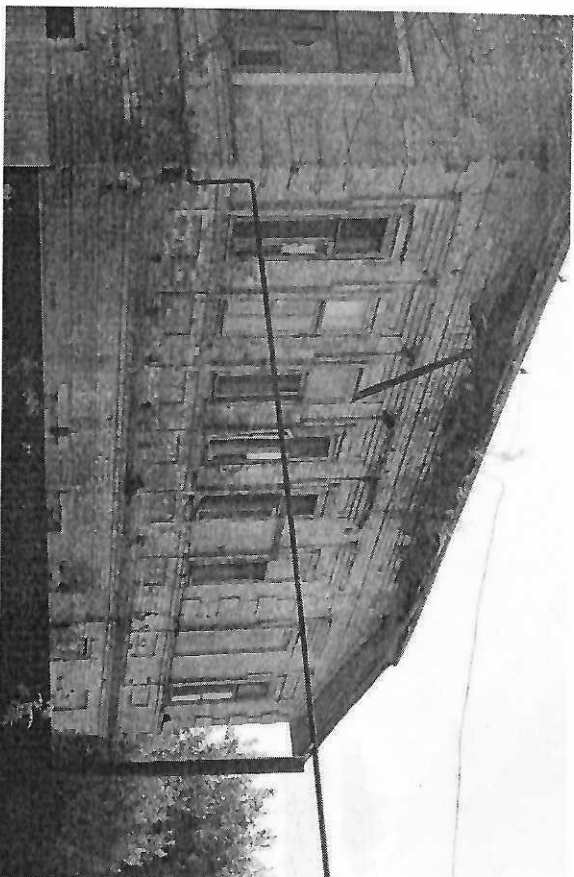
Фото 3. Северный фасад.

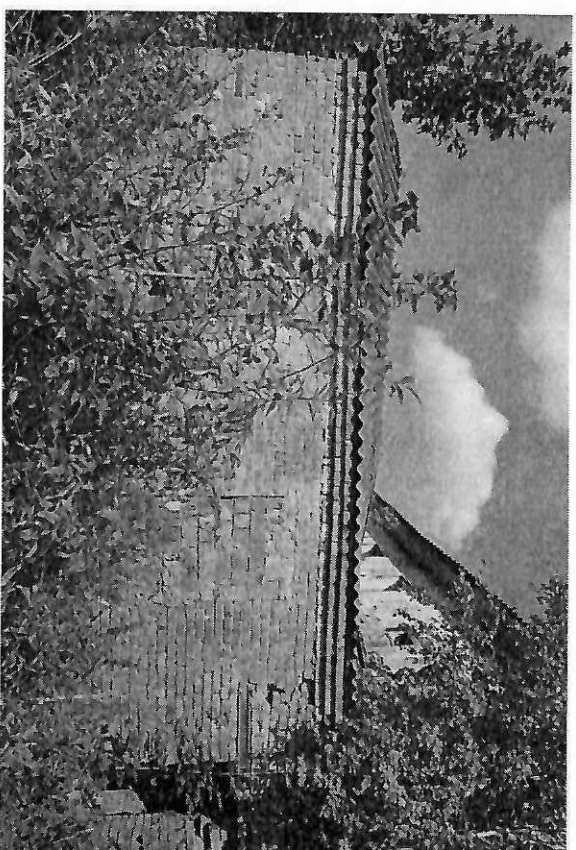
Фото 5. Одноэтажная пристройка с западной стороны.

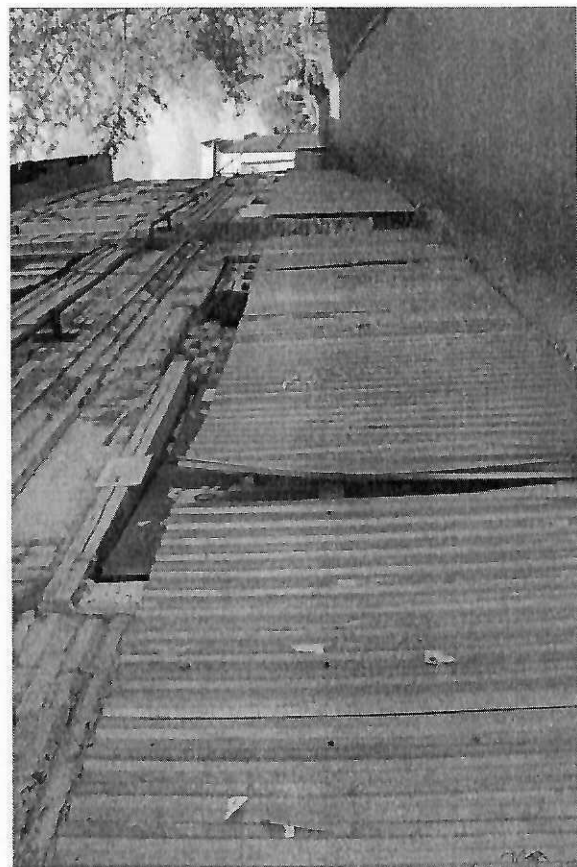
Фото 6. Ограждение стены с западной стороны дома.

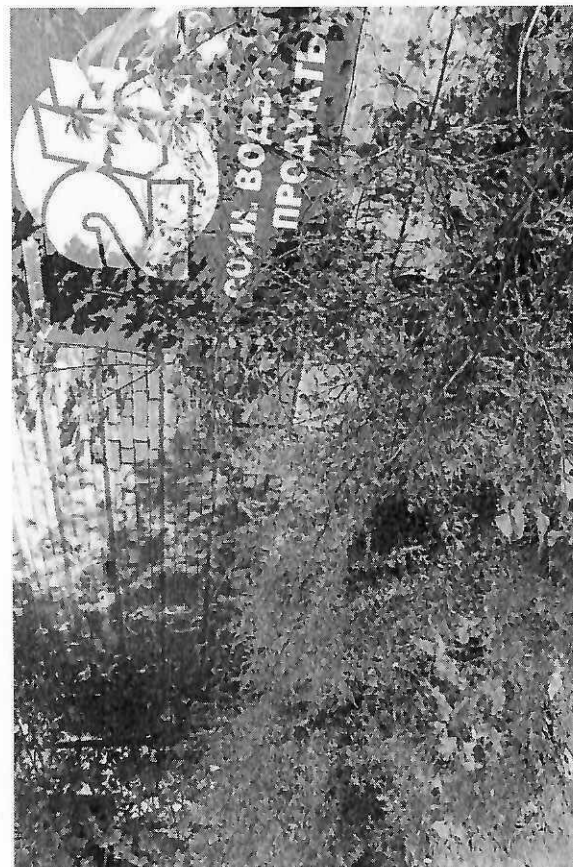
2. Состояние фундамента, покоев, отмолок: цоколь обозначен пояском, частично скрыт культурным слоем. Не обследовался из-за густой растительности и высокого ограждения. Отмостка отсутствует.

Фото 7. Цоколь, заросший травой.

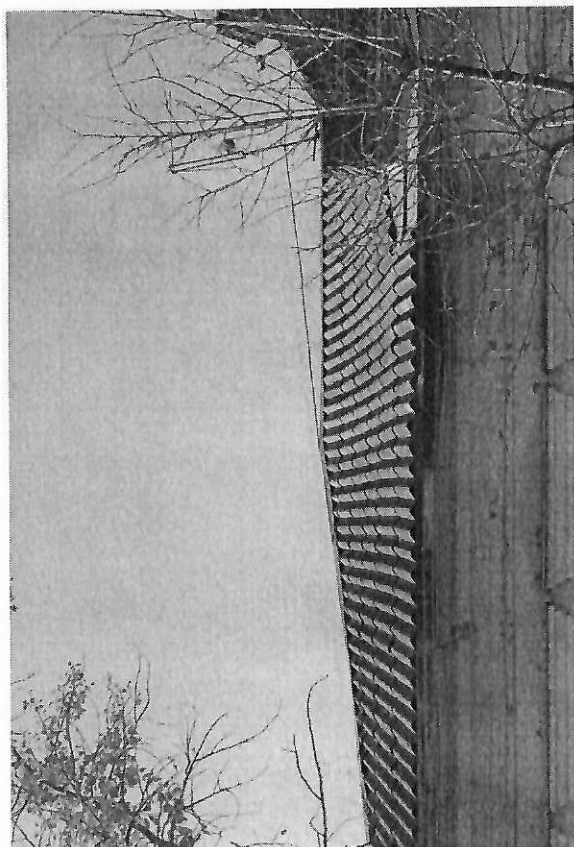
4. Состояние кровли: вальмовая стропильная кровля по обрешетке покрыта асбестоцементным шифером. Обнаружены сколы и утрата элементов покрытия, визуально отмечен прогиб кровли. Кровля пристроенного объема частично обрушилась. Древесина стропильных конструкций не обследовалась. Карниз подшит профилированной доской и выкрашен в белый цвет. Наблюдаются следы намокания, следы биологических поражений, шелушение красочного слоя, затгивание древесины, отсоединение досок от мест крепления и их массовая утрата, с северного фасада образовалась поросль. Со стороны главного фасада над карнизом возведен аттик с круглым окном. Водосточные трубы утрачены, водосточная система не функционирует. Имеются остатки элементов водосточной системы (сохранились держатели водосточных труб). Состояние – недопустимое, состояние карниза со стороны северного фасада – аварийное.

Фото 8. Кровля.

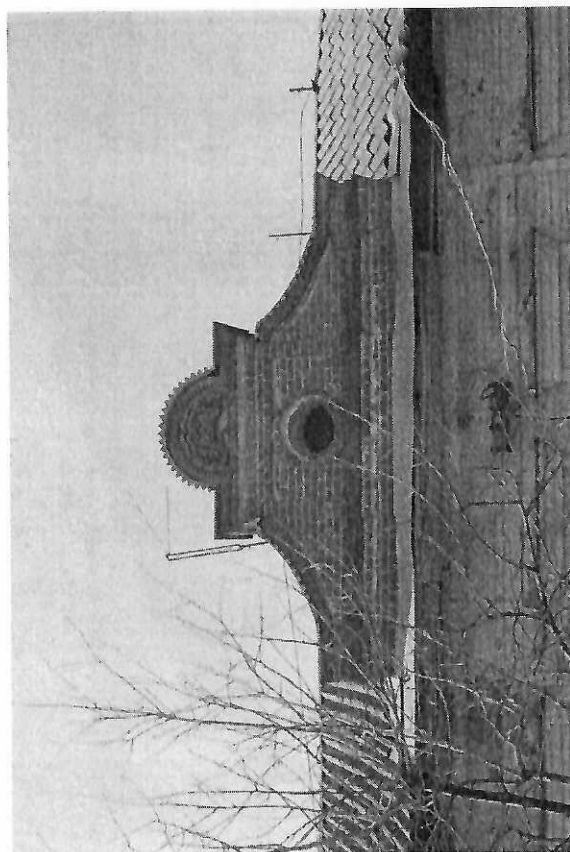
Фото 9. Атик.

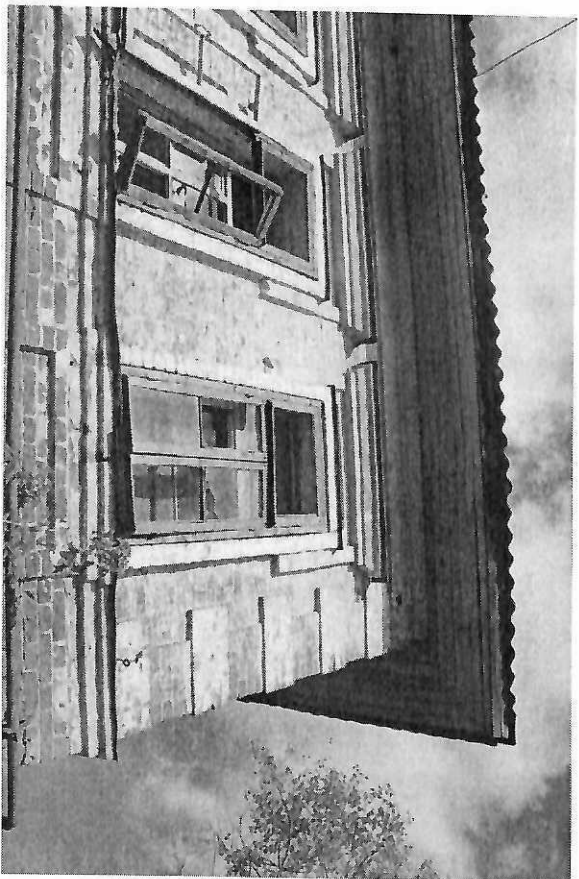
Фото 10. Состояние карниза.

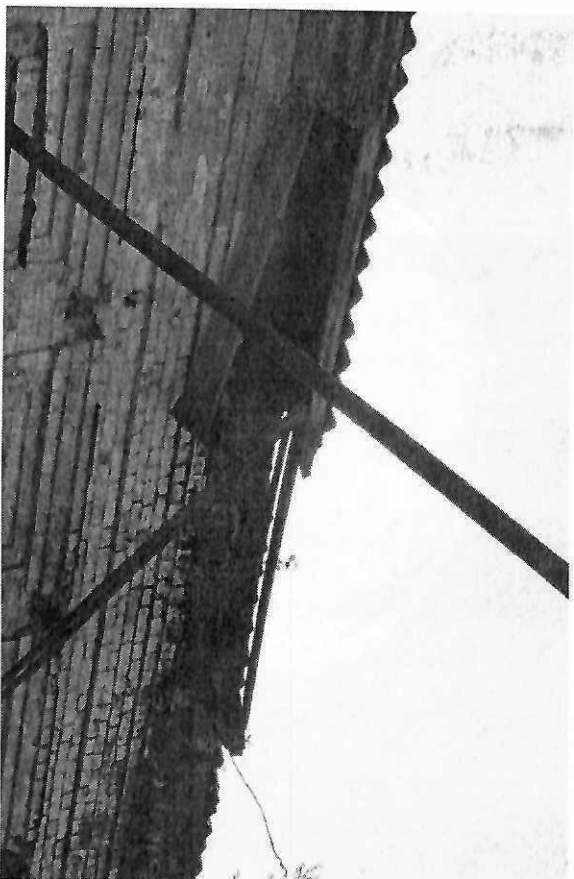
Фото 11. Состояние карниза.

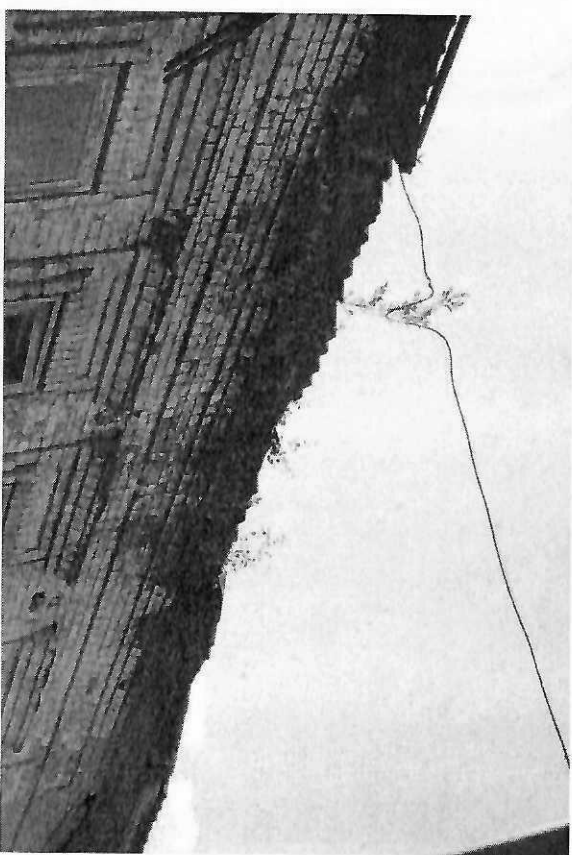
Фото 12. Состояние карниза северного фасада.

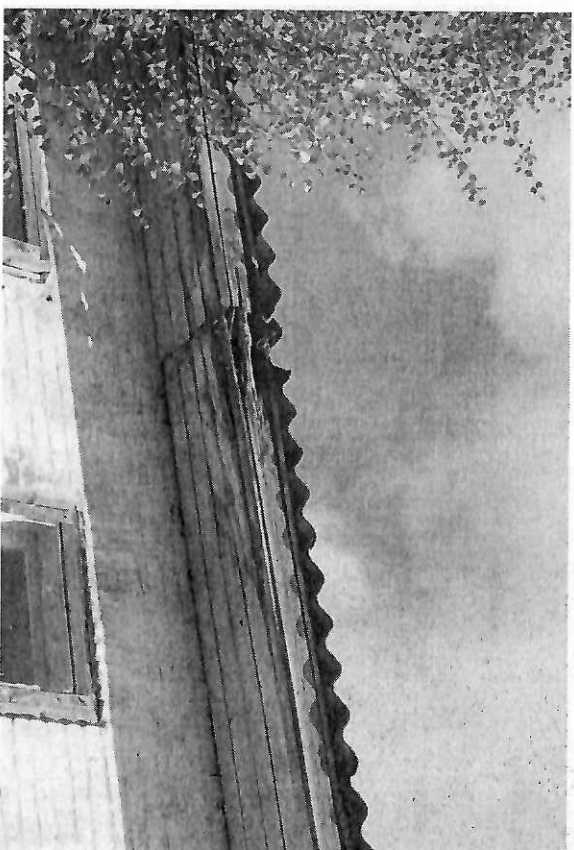
Фото 13. Состояние карниза.

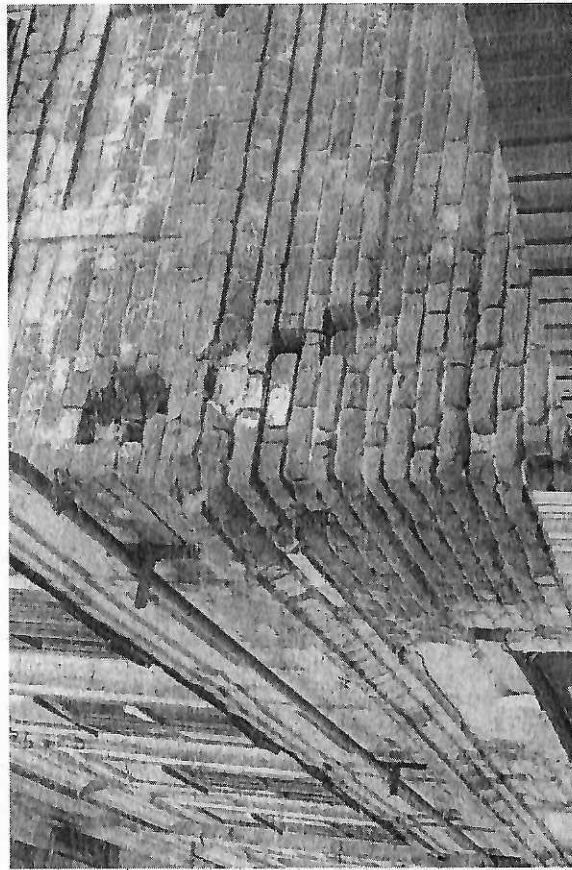
Фото 15. Состояние стен.

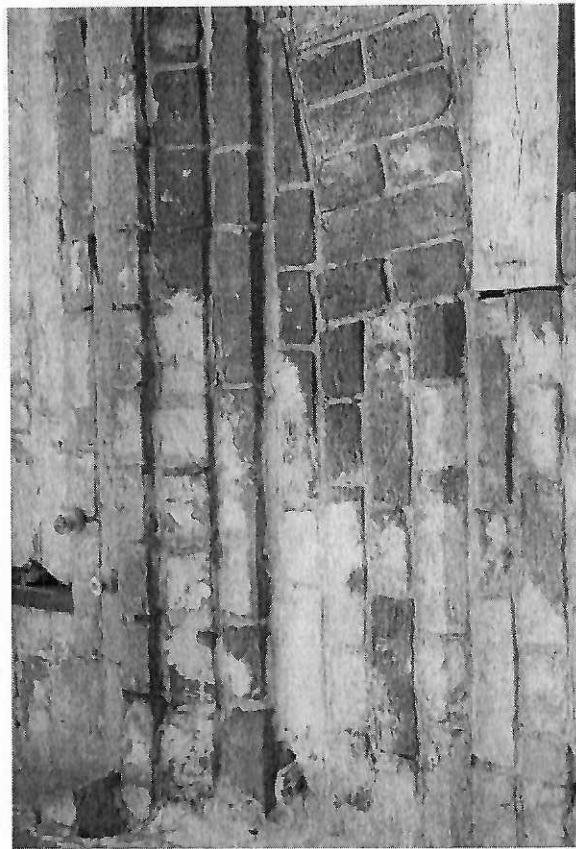
Фото 16. Состояние стен.

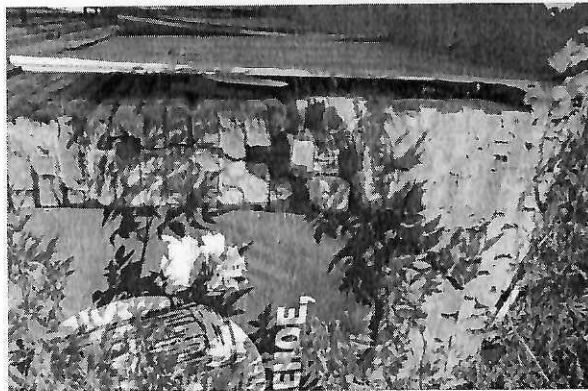
Фото 17. Состояние стен.

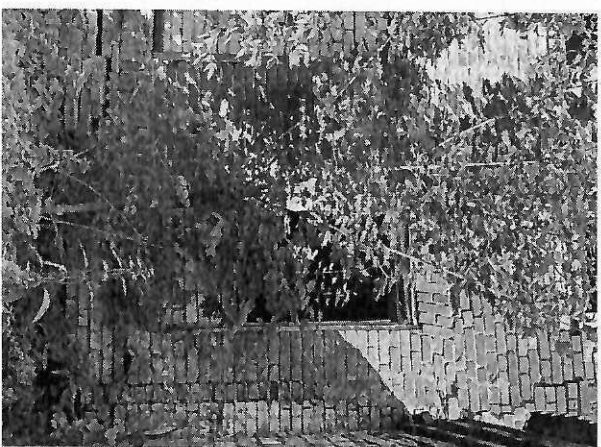
Фото 18. Состояние стен.

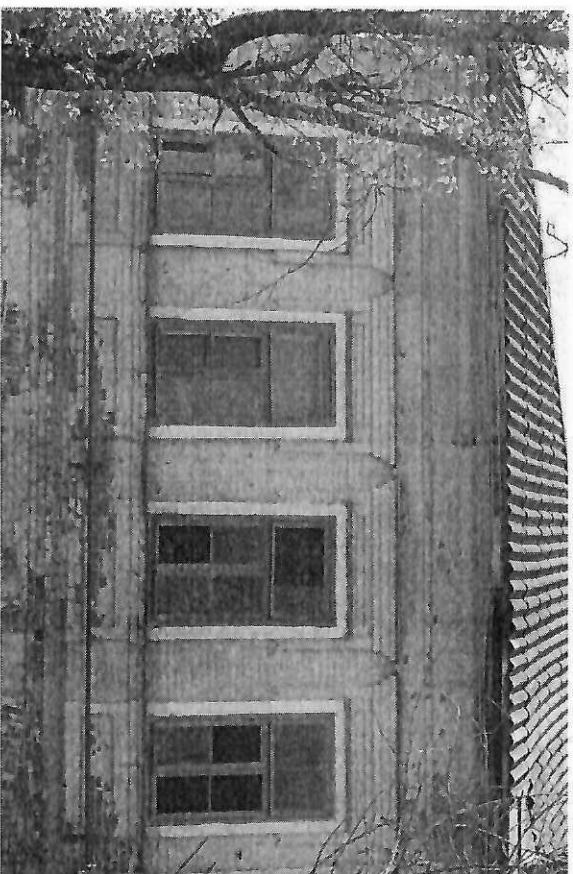
Фото 19. Состояние окон.

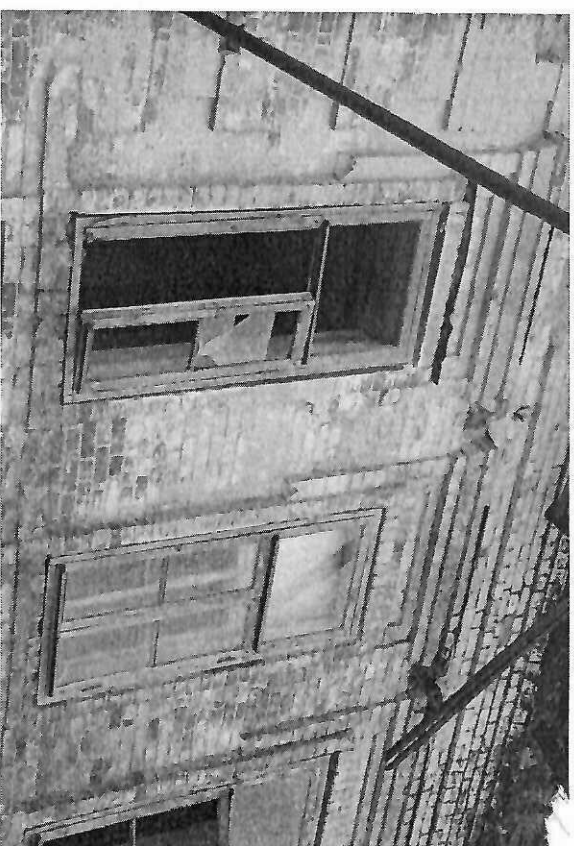
Фото 20. Состояние окон.

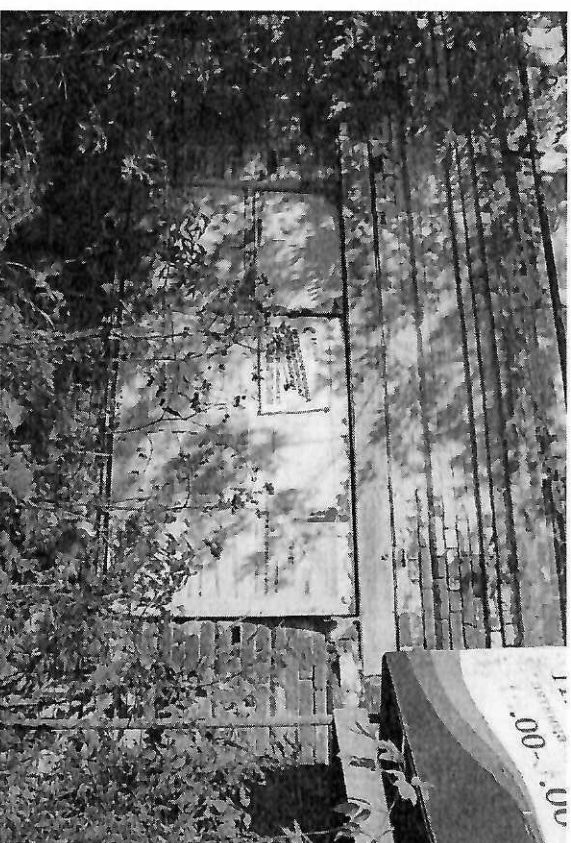
Фото 21. Состояние оконных проемов на первом этаже.

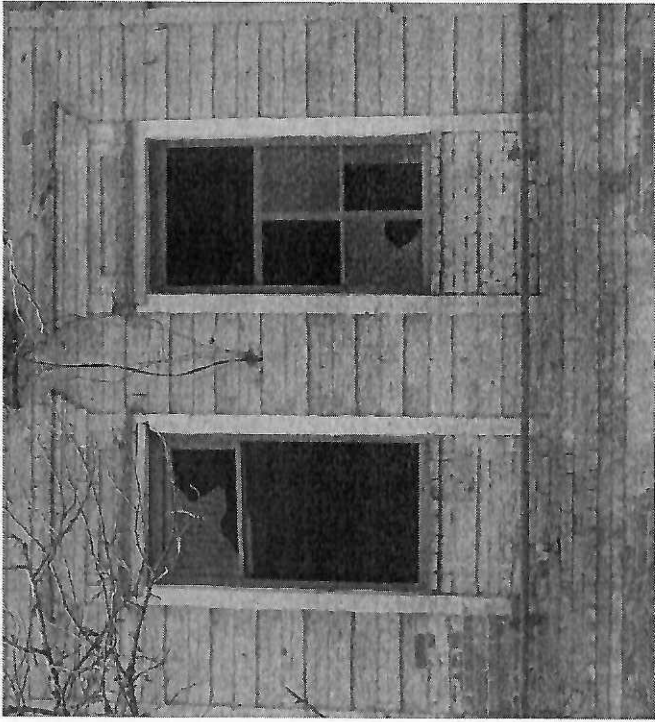
Фото 22. Окна, бывшие двери на балкон.

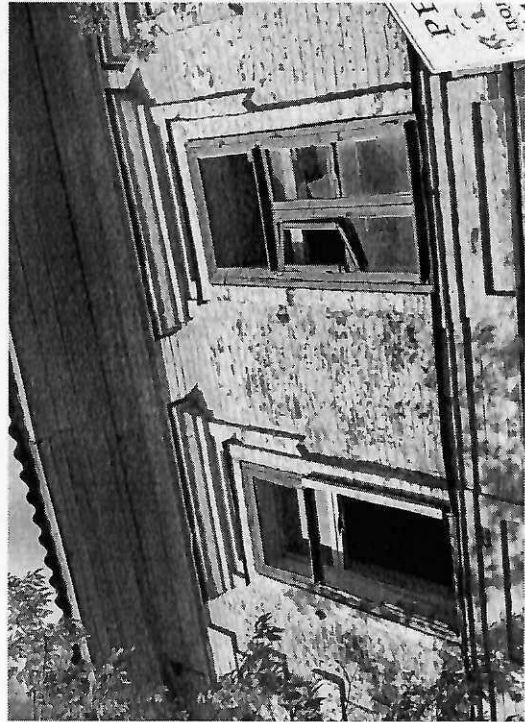
Фото 23. Состояние оконных проемов на первом этаже.

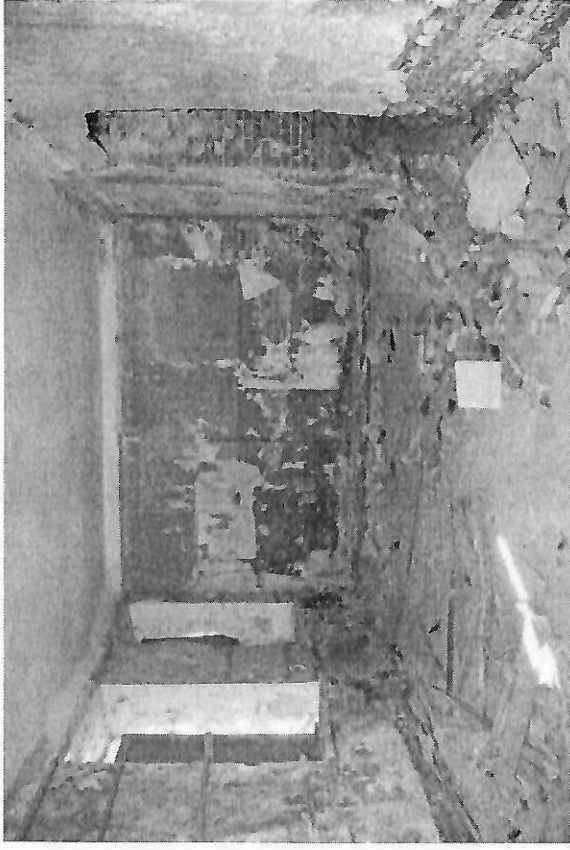
Фото 24. Состояние помещений первого этажа.

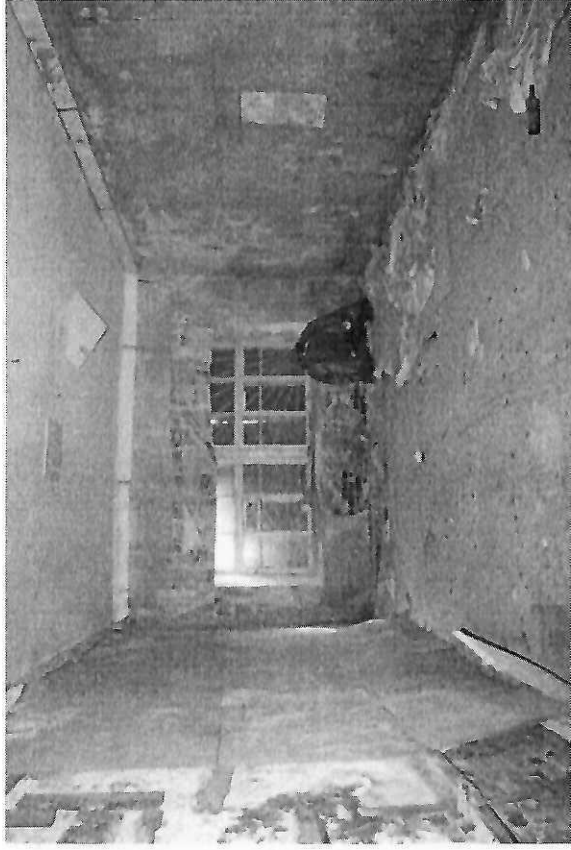
Фото 25. Состояние помещений первого этажа.

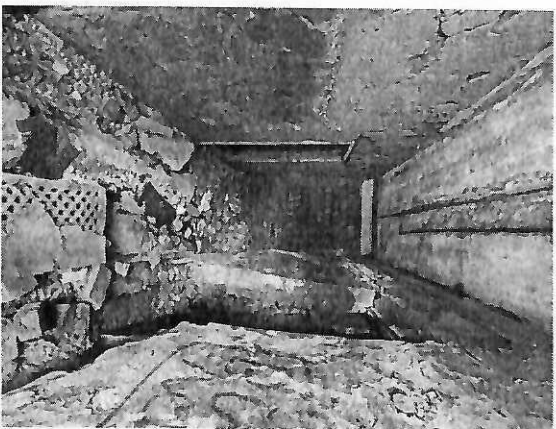
Фото 26. Состояние помещений первого этажа.

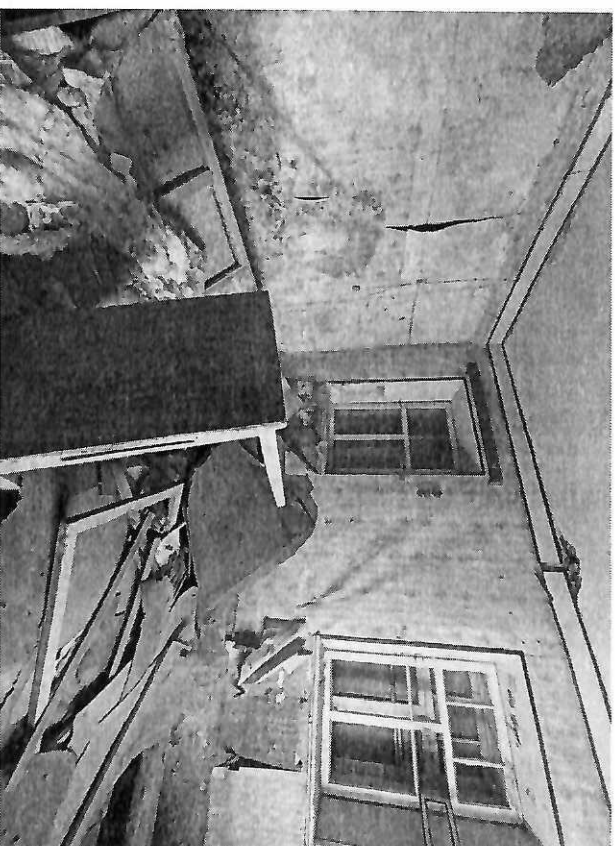
Фото 27. Состояние помещений первого этажа.

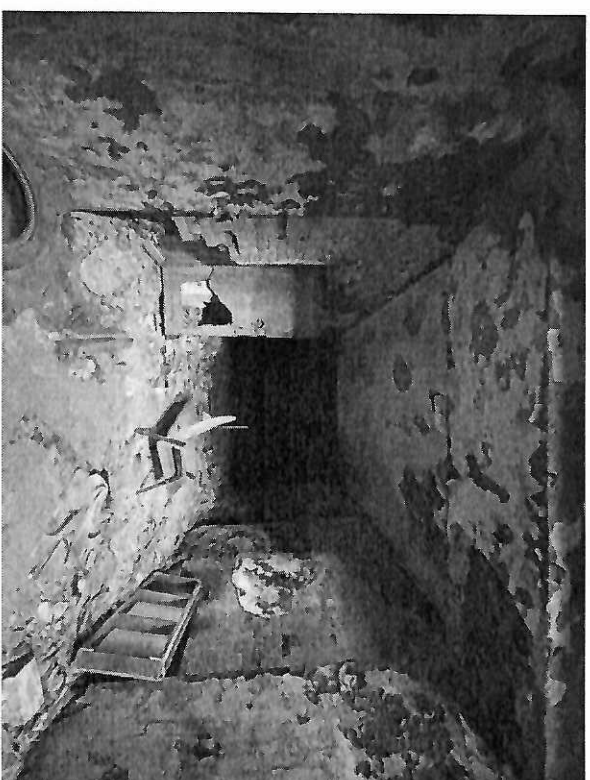
Фото 28. Состояние помещений первого этажа.

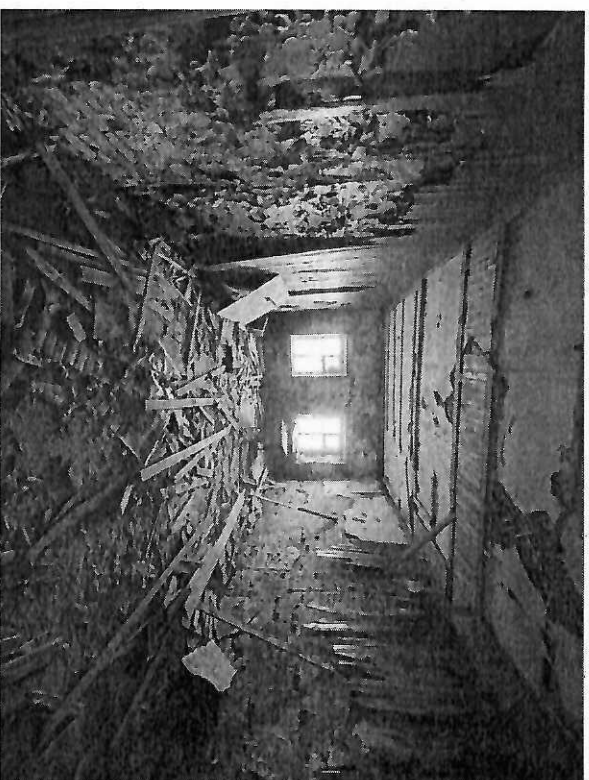
Фото 29. Состояние помещений первого этажа.

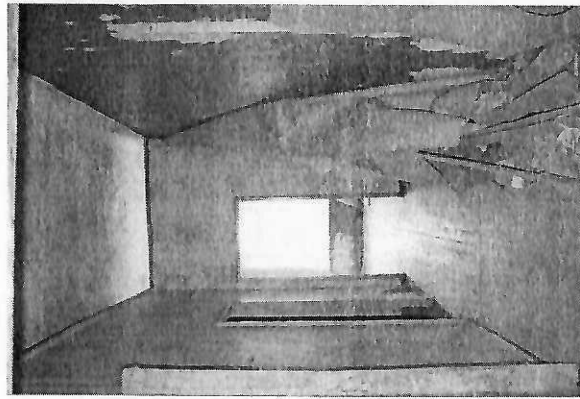
Фото 30. Состояние помещений второго этажа.

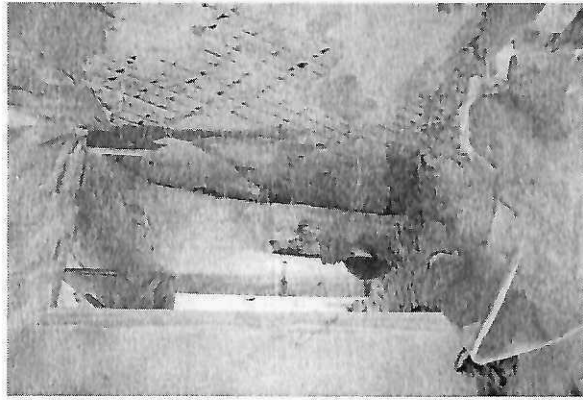
Фото 31. Состояние помещений второго этажа.

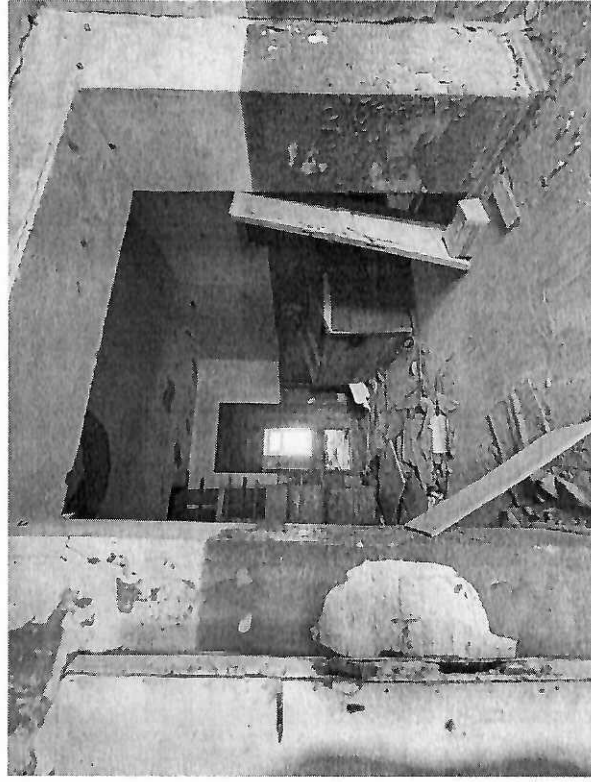
Фото 32. Состояние помещений второго этажа.

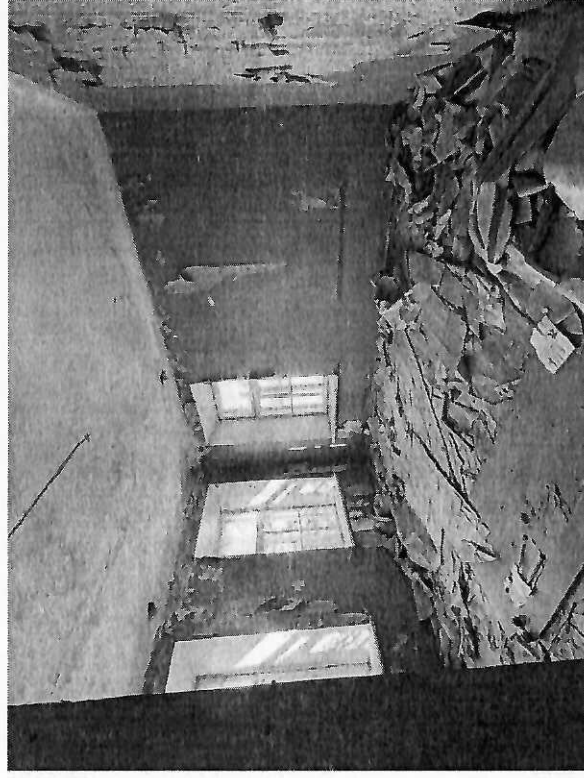
Фото 33. Состояние помещений второго этажа.

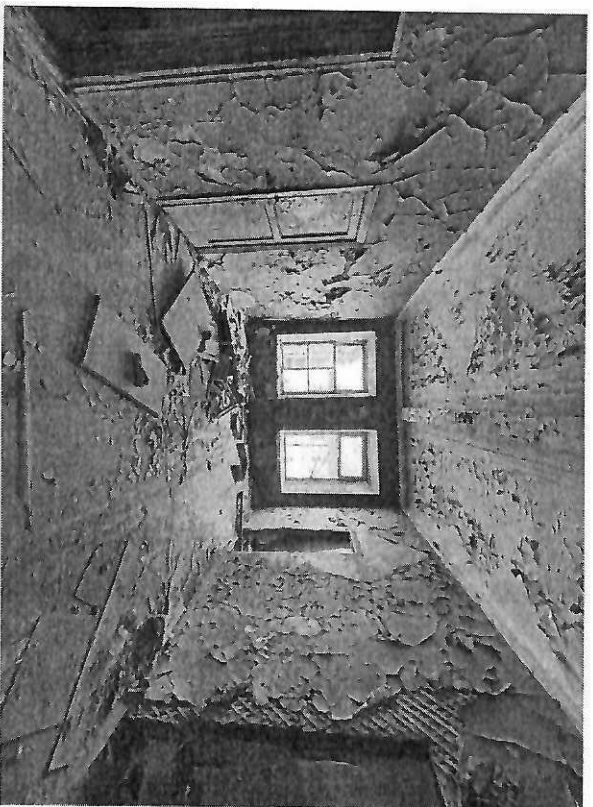
Фото 34. Состояние помещений второго этажа.

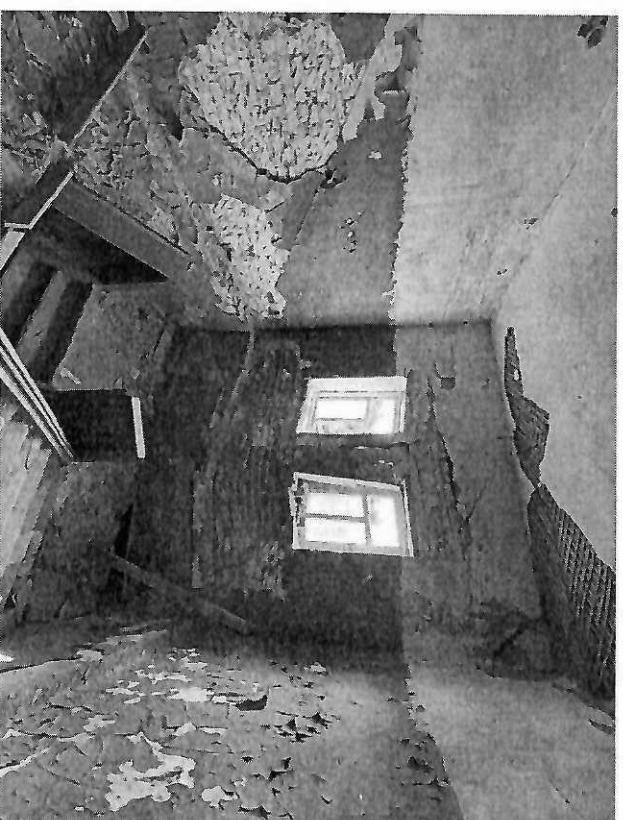
Фото 36. Состояние лестничной клетки.

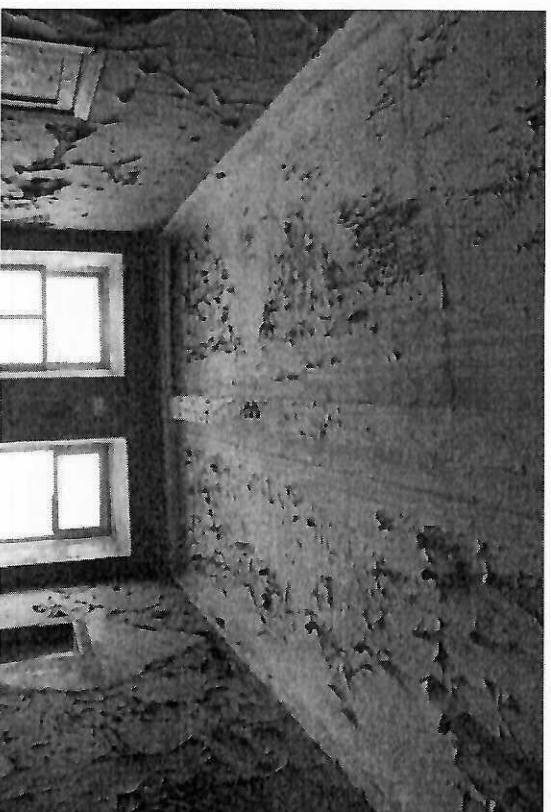
Фото 37. Сохранившиеся потолочные тяги.

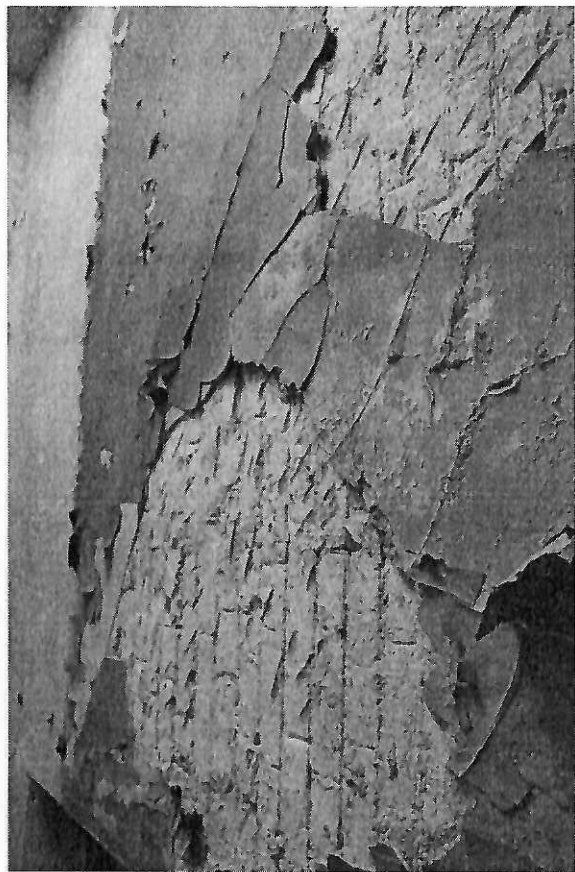
Фото 38. Состояние стен.

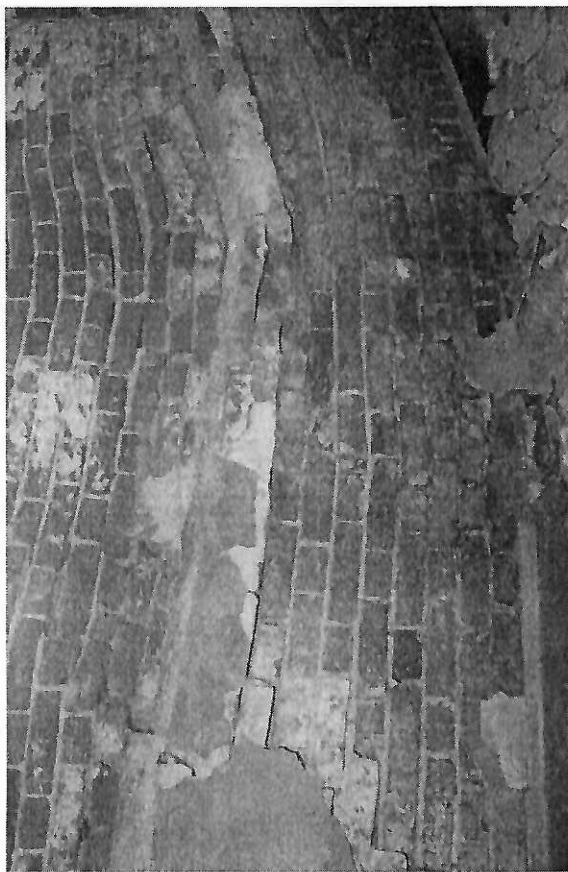
Фото 39. Состояние стен.

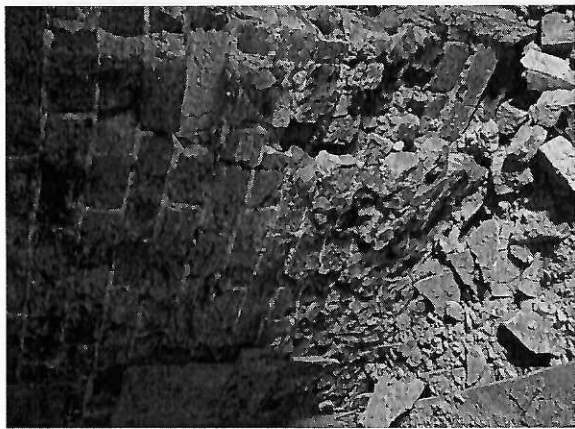
Фото 40. Состояние стен.

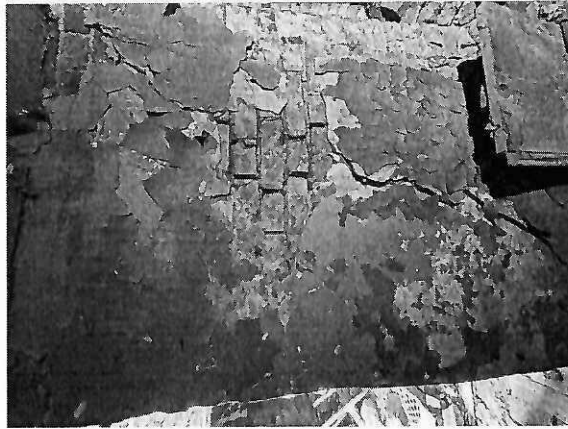
Фото 41. Состояние стен.

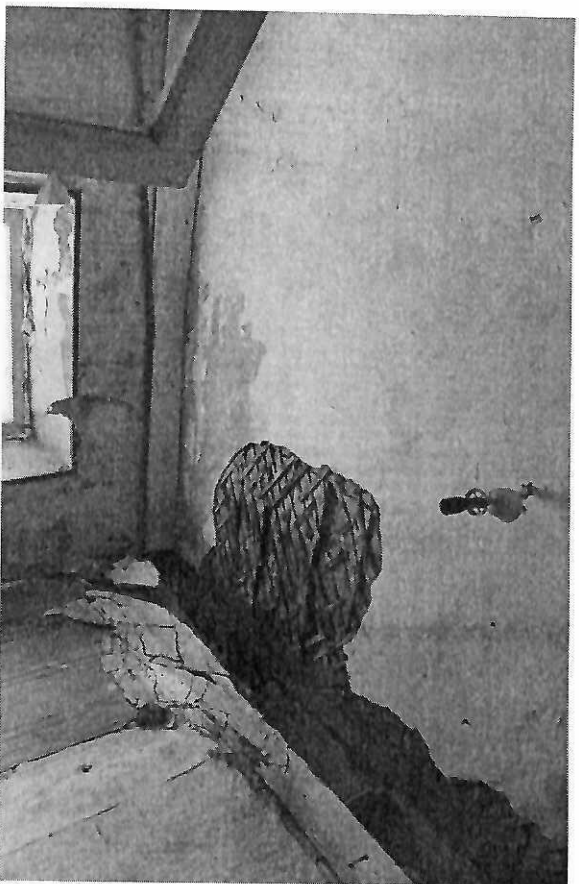
5. Состояние перекрытий: междуэтажные и чердачное перекрытия плоские по деревянным балкам. Потолки оштукатурены по дражке и покрашены, в части помещений поштукатурены ДВП и покрашены. Обнаружены места нитевидные трещины в штукатурном слое, следы протечек, следы биологических поражений, обрушение штукатурки, шелушение красочного слоя, затгивание деревянных планок. В помещениях первого этажа местами произошло обрушение конструкций. Состояние – аварийное.

Фото 42. Состояние перекрытий.

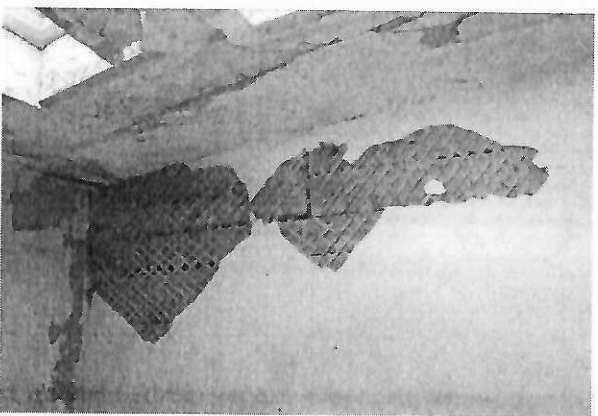
Фото 43. Состояние перекрытий.

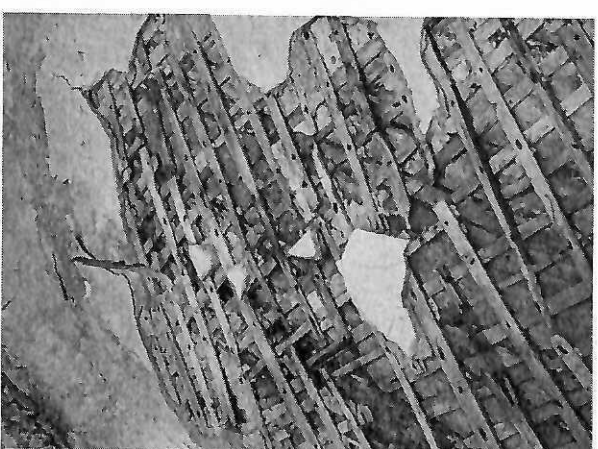
Фото 44. Состояние перекрытий.

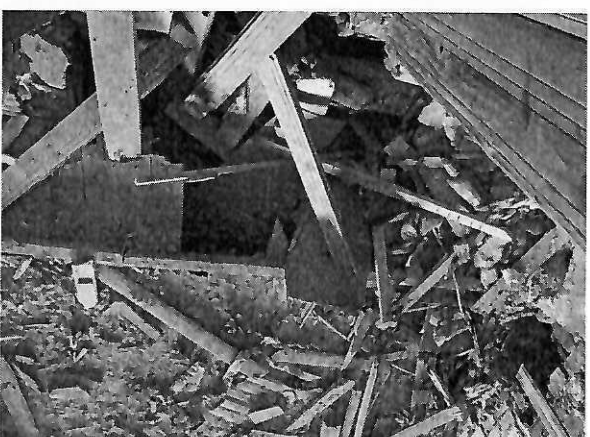
Фото 45. Состояние перекрытий.

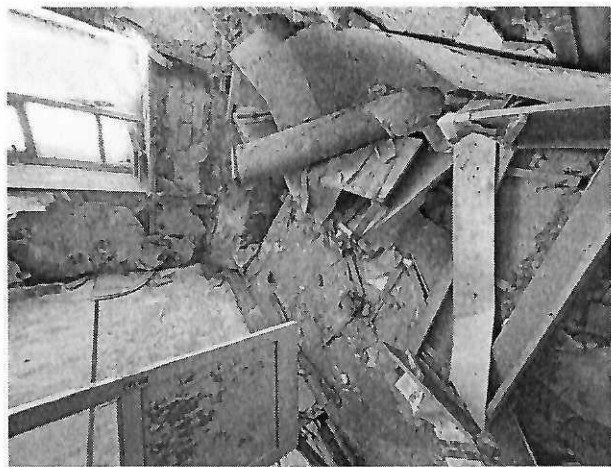
Фото 46. Состояние перекрытий.

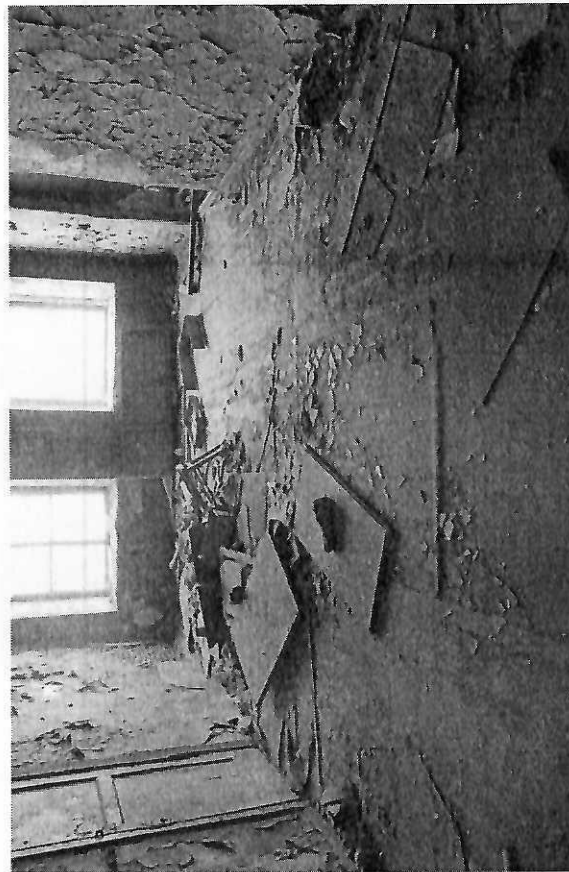
6. Состояние полов: деревянные, дощатые покрыты краской, в некоторых помещениях устроено покрытие из крашеного ДВП. Обнаружены следы намокания, затгивание древесины, следы биологических поражений, практически в каждом помещении первого этажа местами произошло обрушение конструкций пола, наблюдается шелушение красочного слоя, полы второго этажа захламлены мусором. Состояние – аварийное.

Фото 47. Состояние пола второго этажа.

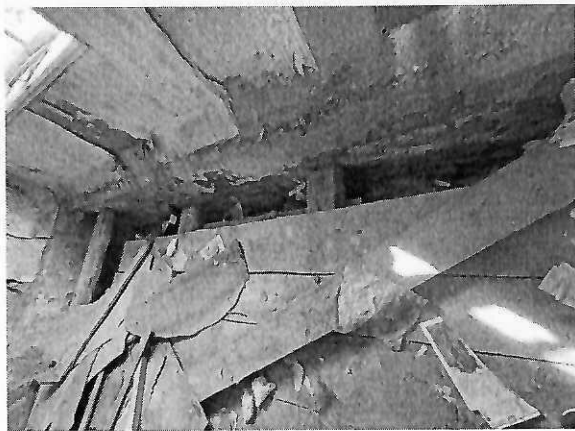
Фото 48. Состояние пола первого этажа.

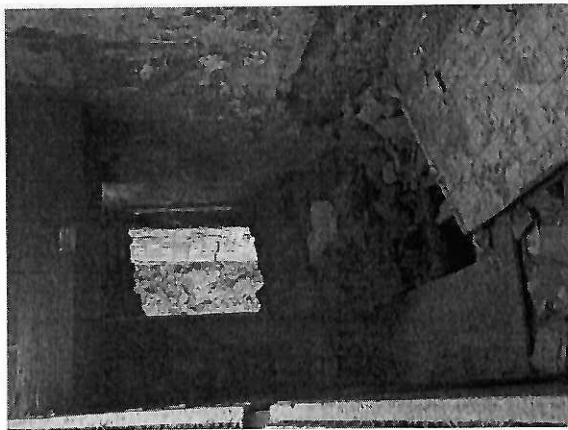
Фото 49. Состояние пола первого этажа.

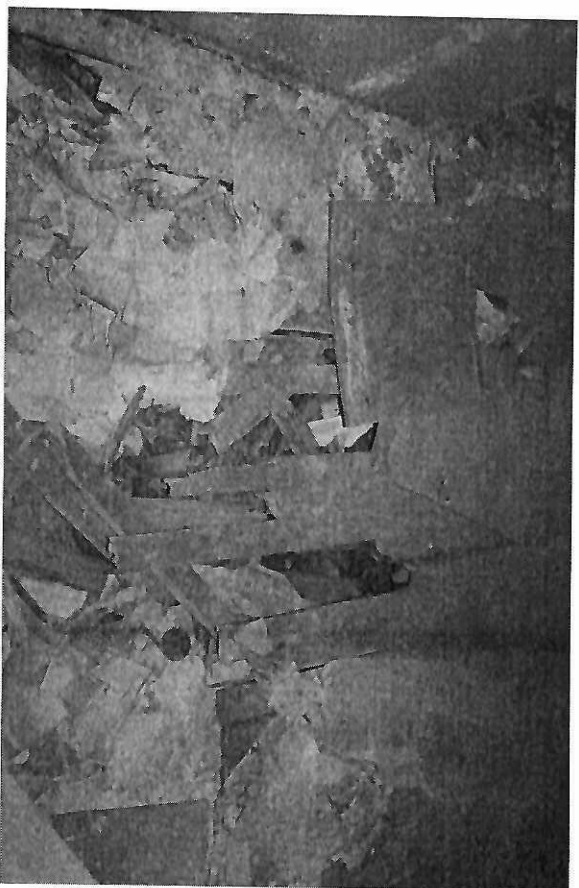
Фото 50. Состояние пола первого этажа.

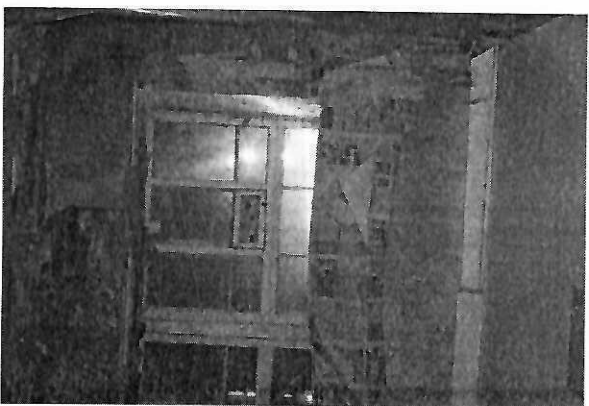
Фото 51. Состояние окон первого этажа.

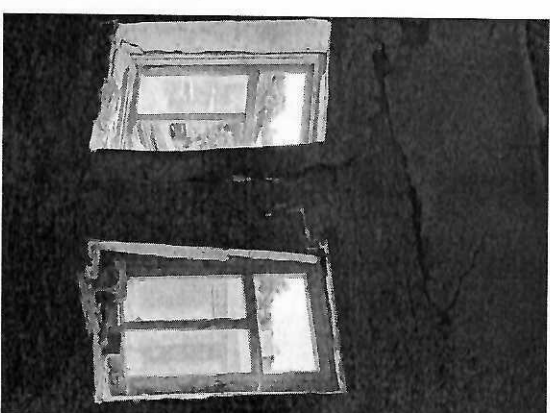
Фото 52. Состояние окон второго этажа.

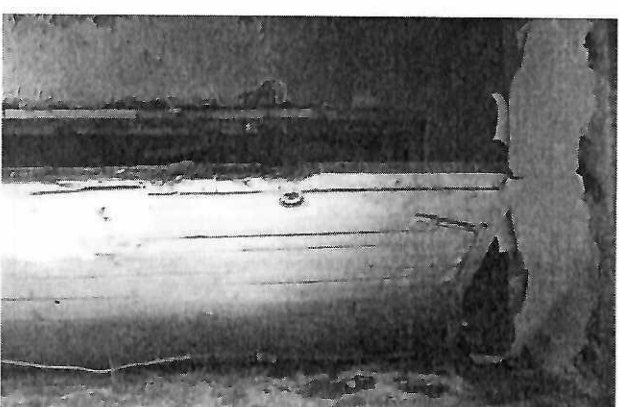
перекос дверных рам, утрата дверного полотна. Состояние – недопустимое.

Фото 53. Внутренние двери.
